Direction Départementale des Territoires et de la Mer du Nord

CARRIÈRE DU CHEMIN VERT A MARLY (59)

**ÉTAT GEOTECHNIQUE DE LA CARRIÈRE
APRÈS INSPECTION ET
PROPOSITIONS DES MODES DE GESTION**

**CAVITÉS SOUTERRAINES :
DÉMARCHE DE GESTION DES RISQUES DANS LE DÉPARTEMENT DU NORD**

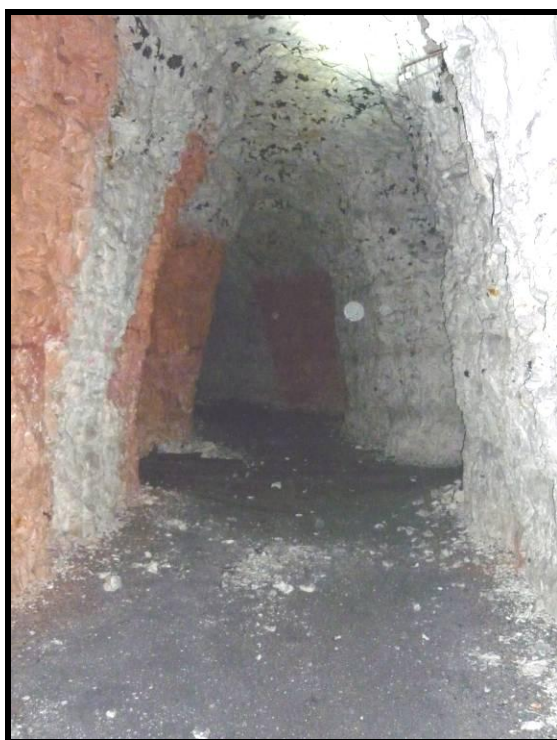
Photographie 1 : Galerie dans la carrière du Chemin Vert

La carrière du Chemin Vert a été exploitée par la méthode des chambres et piliers. Les galeries ont une largeur de 2 à 4 m pour une hauteur comprise entre 1 et 6 m (hauteur moyenne = 3,5 m, Photographie 1). Les piliers sont de dimensions variables.

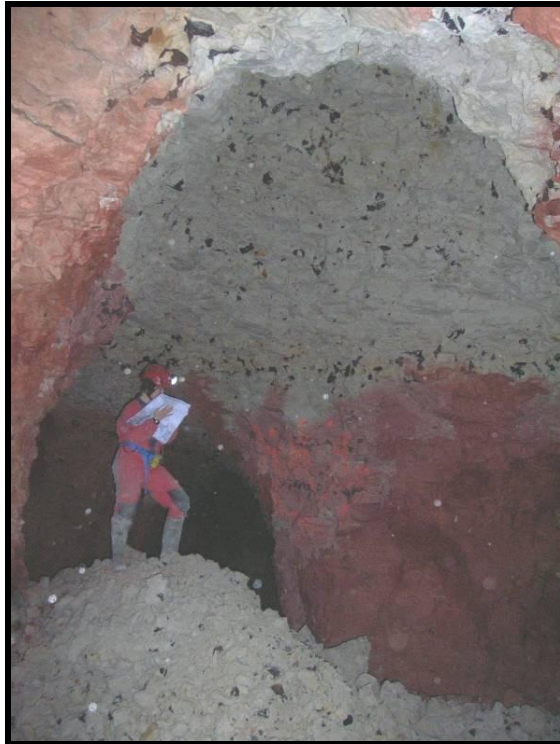
Au ciel de carrière, les points les plus critiques en terme de stabilité sont les montées de voûte. Elles s'étendent parfois jusque dans le limon et peuvent, à moyen ou long terme, atteindre la surface et y créer un désordre de type fontis (ce phénomène s'est déjà produit en 2002 et 2010). Les montées de voûte observées sont toutes d'ordre métrique et n'excèdent que très rarement 5 m de diamètre au fond. Elles s'expliquent par la présence de fractures naturelles, celles-ci générant un drain naturel pour l'eau de pluie ce qui accélère l'altération de la craie. Au total 74 montées de voûte ont été relevées lors de la visite de la carrière du Chemin Vert. Leurs caractéristiques sont décrites dans le Tableau 1. Par rapport aux informations issues des archives et de la dernière inspection du SDICS en 2005, il apparaît que de nouvelles montées de voûte sont apparues et bon nombre des anciennes montées de voûte a évolué (Photographie 2, Tableau 1 et carte en annexe 1).

Photographie 2 : Montée de voûte évolutive dans la carrière du Chemin Vert (MV13, Photo 201)

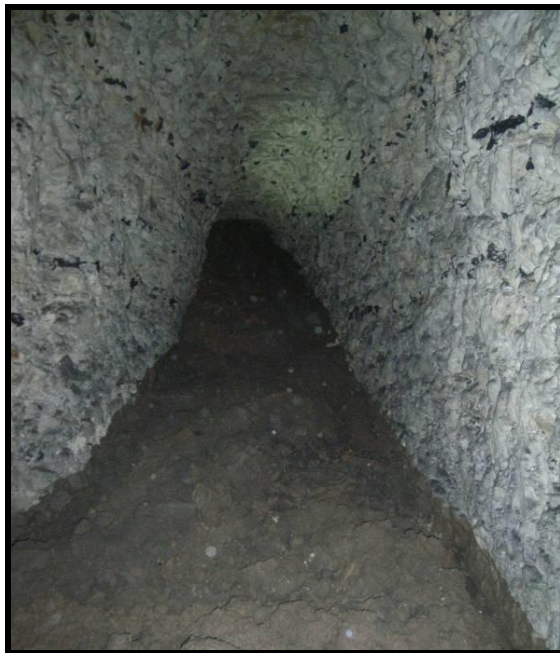
Les effondrements de 2002 et 2010 observés en surface et mentionnés dans les archives (note INERIS DRS-13-132929-04456A) ne sont pas accessibles en souterrain. Ils semblent avoir été comblés depuis la surface : des coulées de terre ont été notées au centre et au sud de la carrière (Photographie 3).

Photographie 3 : Coulée de terre visible suite au traitement en surface de l'effondrement de novembre 2010 (Photo 206)

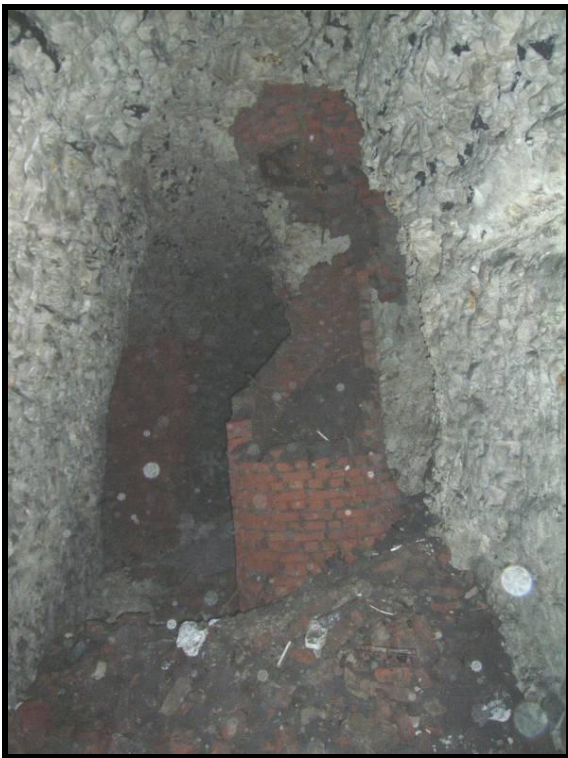
Plus d'une vingtaine de puits servant à l'aération ou à l'extraction ou de puits à eau ont été repérés sur le plan de la carrière. En souterrain, la plupart de ces puits ne sont pas visibles car du remblai les masque. Seuls 6 ont pu être observés depuis le fond dont un avec une colonne en brique effondrée depuis 1994 (puits P3 en Photographie 4) et l'un au parement bombé (puits P1 en Photographie 5).

Photographie 4 : Effondrement de la colonne en briques du puits P3 (Photo 194)

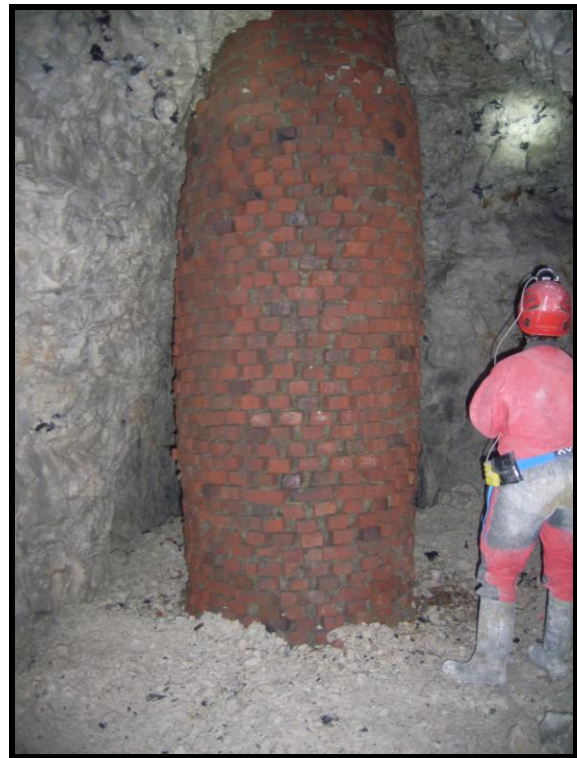
Photographie 5 : Gonflement du parement du puits P1 (Photo 254)

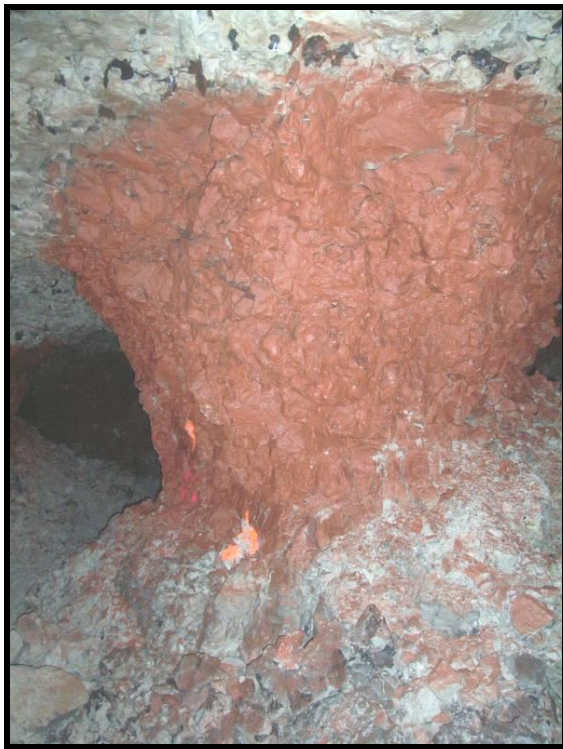
Par ailleurs, comme précisé sur le plan du SDICS, de nombreux piliers (angles et parements) ont été peints. Il s'agit d'une peinture rouge recouvrant le parement sur toute sa hauteur (Photographie 6). De la peinture a également été appliquée ponctuellement sur les chutes et fractures de parements ou de toit.

*Photographie 6 : Exemple de pilier peint
(Photo 210)*

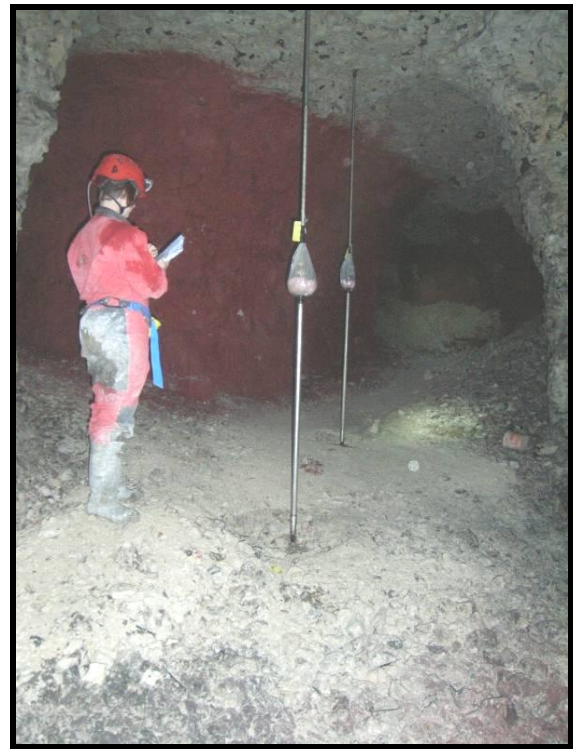
*Photographie 7 : Cannes de convergence
ST4 CV1 et ST4 CV2 (Photo 164)*

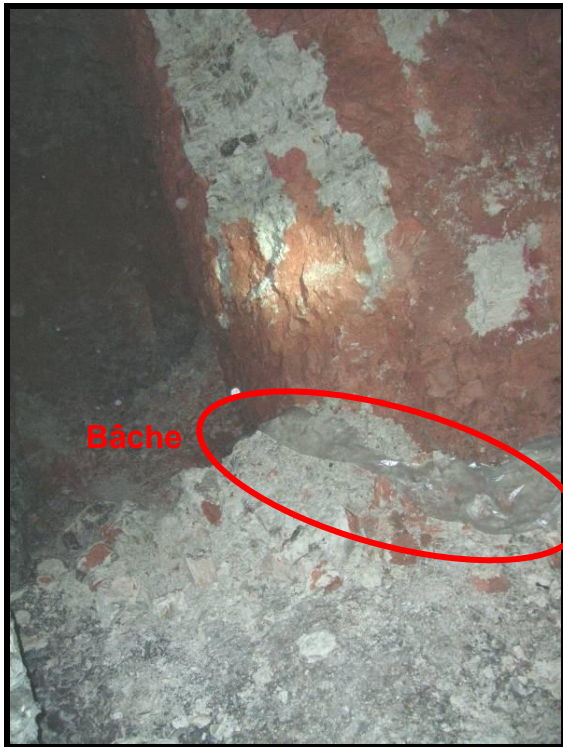
Il a été constaté que dans la majeure partie des cas, les indications fournies par les bâches s'avèrent peu utiles (bâche mal positionnée, mal dimensionnée, se trouvant sur un monticule de déblai non arasé... Photographie 8). Seule une bâche au sud-ouest de la carrière s'est retrouvée entièrement recouverte par de nombreux blocs, à cause d'une évolution de chute de toit en montée de voûte (montée de voûte MV57, Photographie 9).

Photographie 8 : Bâche sous-dimensionnée se trouvant sur un monticule non arasé et sous un parement fracturé (photo 192)

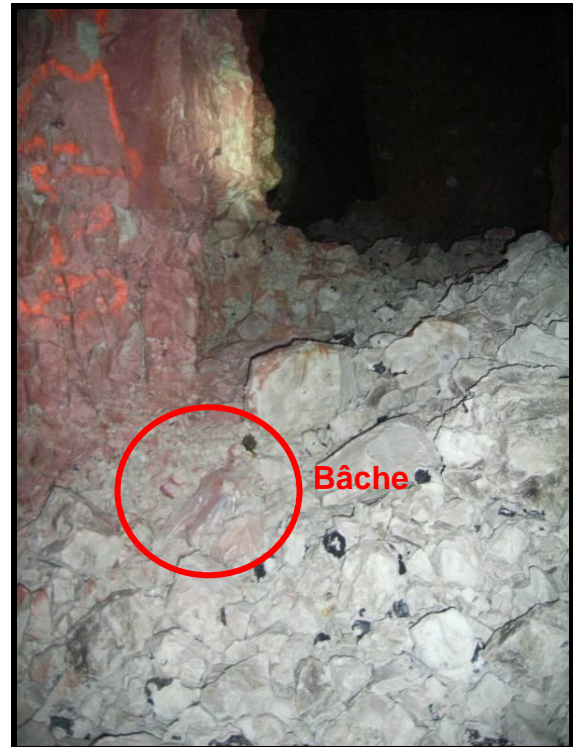
Photographie 9 : Blocs sur bâche sous MV57 (photo 250)

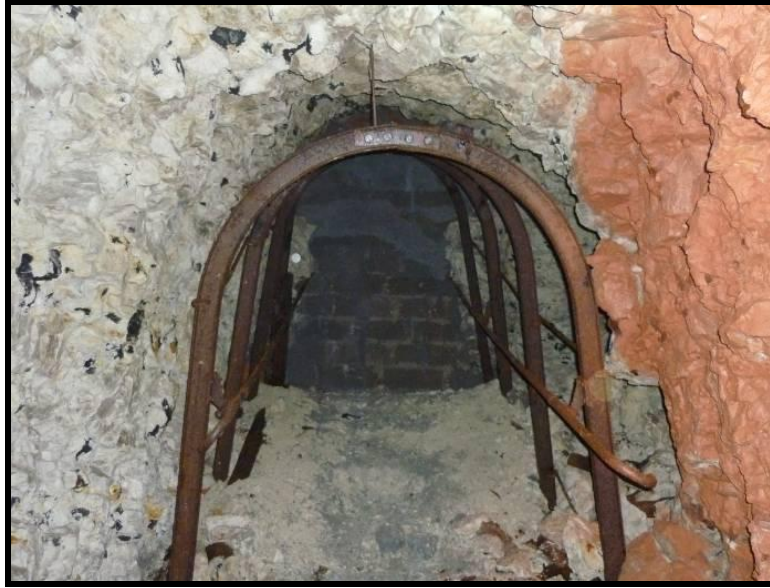
Le second accès à la carrière (PA2 en carte informative de la note INERIS DRS-13-132929-04456A) est condamné. En souterrain, un mur de parpaings a été retrouvé (Photographie 10), indiquant que la descenderie a très certainement été comblée.

*Photographie 10 : Mur en parpaings bloquant l'ancien accès PA2
(Photo 475)*

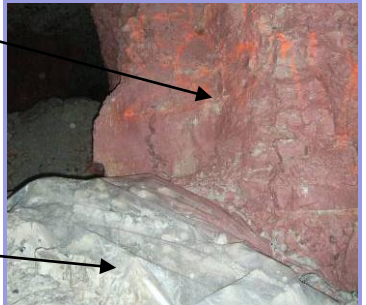
<p>Surveillance par bâche (au sol) de rupture de parements (photo 247)</p>

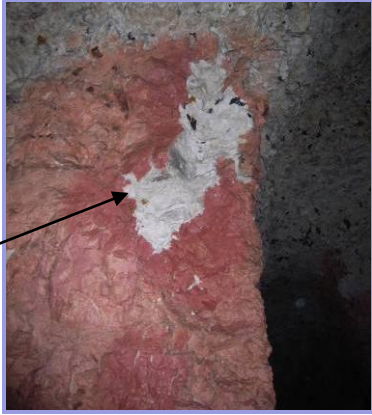
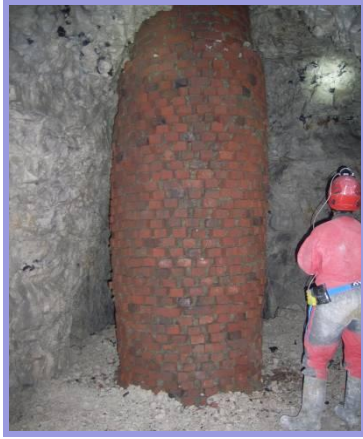
<p>B13 - Mouvements de terrain – zone inaccessible – désordres en surface</p>	<ul style="list-style-type: none"> • Montées de voûte de grandes étendues, volumes de vides importants • Certaines montées de voûte atteignent les terrains de surface (présence de limon) • Parements fracturés naturellement et mécaniquement, chutes et écaillages récents de parement (photo 242)

<ul style="list-style-type: none"> • Gonflement du parement du puits P1 (photo 254) • Un mur en terre de 2 m de hauteur empêche l'accès à une petite galerie à l'ouest du Secteur 2 (en pointillés rouges sur la figure de localisation) 	
	Indices de dégradation	Etat dégradé	Etat très dégradé

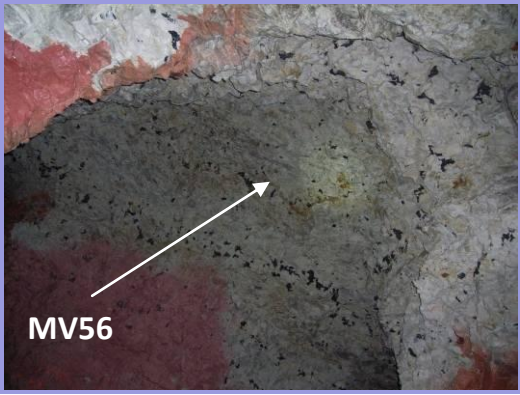
<p>B14 - Evolutions observées</p>	<ul style="list-style-type: none"> • Evolution significative des montées de voûte (notamment MV56 : photo 245 et MV57) • Plusieurs montées de voûte sont apparues depuis 2005 (date de la dernière mise à jour du SEISM) • Un angle de pilier, proche de la montée de voûte MV57 est fortement dégradé et la bâche est recouverte de blocs

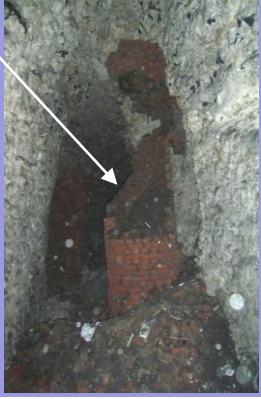
<p>B13 - Mouvements de terrain – zone inaccessible – désordres en surface</p>	<ul style="list-style-type: none"> Puits P3 effondré. Du remblai se trouve dans la colonne et est susceptible de coulisser, entraînant un débouffrage du puits (photo 194) 	<ul style="list-style-type: none"> Montées de voûte de grandes étendues, volumes de vides importants Parements très fracturés naturellement et mécaniquement, chutes récentes de parement Un affaissement de 8 m de diamètre et de 50 cm de profondeur recensé en 2002 au nord du secteur.

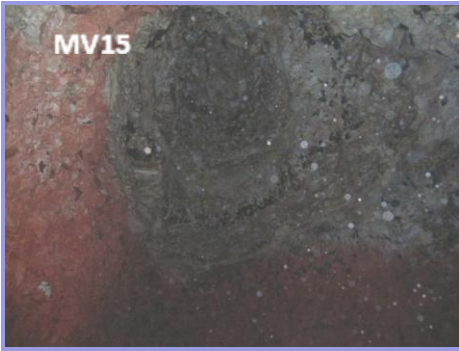
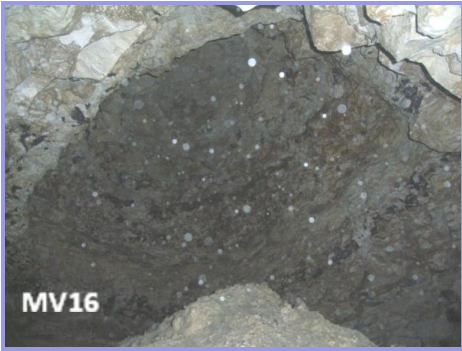
<p>B14 - Evolutions observées</p>	<ul style="list-style-type: none"> Evolution notoire des montées de voûte (notamment MV15 : photo 190 et MV16 : photo 184) et dégradation des parements Plusieurs montées de voûte sont apparues depuis 2005 (date de la dernière mise à jour du SEISM)

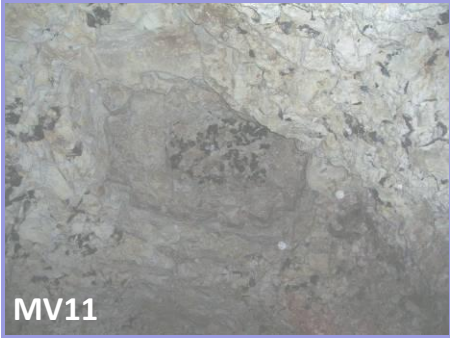
<p>MV11</p>	
	<ul style="list-style-type: none"> • Certaines montées de voûte atteignent les terrains de surface (présence de limon, photo 195 pour MV9)

<p>B13 - Mouvements de terrain – zone inaccessible – désordres en surface</p>	<ul style="list-style-type: none"> • Montées de voûte de grandes étendues, volumes de vides importants (photo 199 pour MV11) • Parements très fracturés naturellement et mécaniquement, chutes récentes de parement

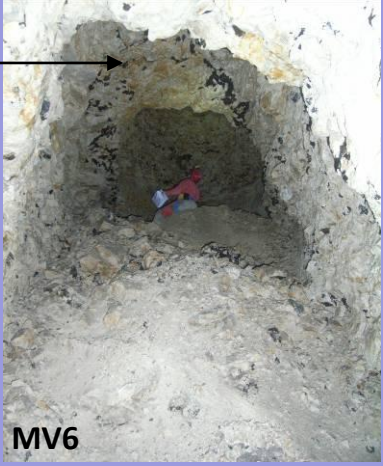
<p>MV6</p>
	<ul style="list-style-type: none"> • Plusieurs montées de voûte sont apparues depuis 2005 (date de la dernière mise à jour du SEISM) 	
	Secteur non évolutif	Secteur évolutif

<p>B14 - Evolutions observées</p>	<ul style="list-style-type: none"> • Evolution significative des montées de voûte (notamment MV6 : photo 234, MV53 et MV52)

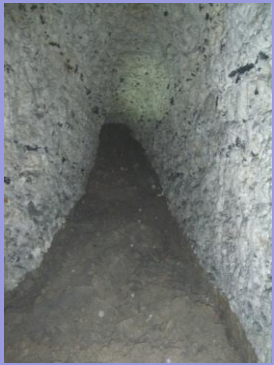
<p>Remblayage depuis la surface (sans barrage) des effondrements survenus dans les années 2000 (photo 206)</p>

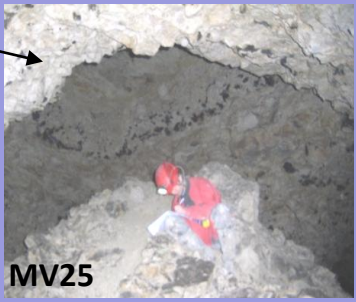
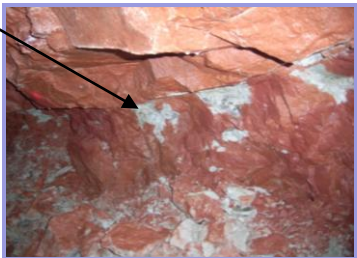
<p>B13 - Mouvements de terrain – zone inaccessible – désordres en surface</p>	<ul style="list-style-type: none"> • Montées de voûte de grandes étendues, volumes de vides importants (MV25 : photo 173) • Certaines montées de voûte atteignent les terrains de surface (présence de limon) • Désordres survenus en surface : un affaissement en 2002, deux effondrements en 2010 • Parements fracturés naturellement et mécaniquement, chutes et écaillages récents de parement (photo 269)

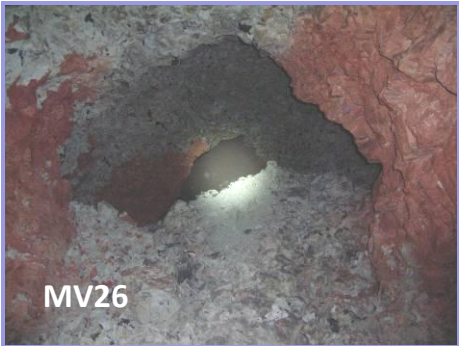
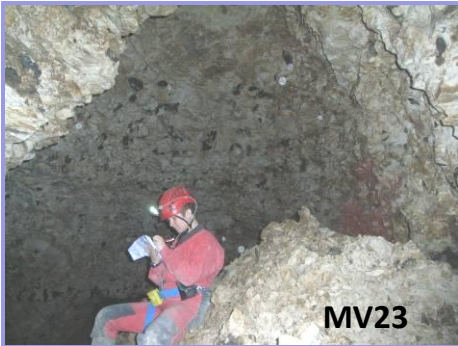
<p>B14 - Evolutions observées</p>	<ul style="list-style-type: none"> • Evolution notoire des montées de voûte (notamment MV26 : photo 176 et MV23 : photo 177) et dégradation des parements • Plusieurs montées de voûte sont apparues depuis 2005 (date de la dernière mise à jour du SEISM)

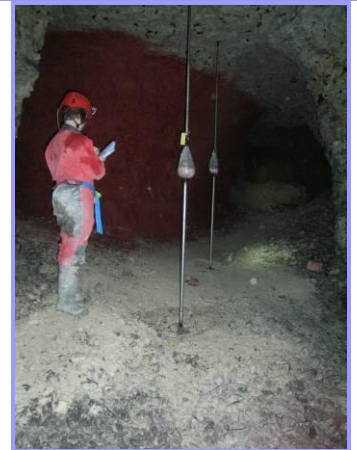
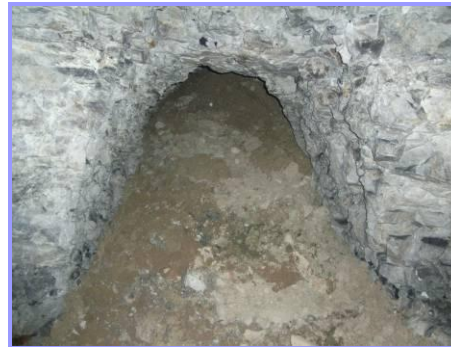
- Surveillance par peinture sur pilier
- Surveillance par bêche
- Quatre cannes de convergence installées au centre des galeries et intersections (photo 164)

Le coulis grave-ciment utilisé pour combler le fontis d'octobre 2008 sous le n°77 rue Roger Salengro n'est pas visible au fond. Seul du remblai provenant probablement d'un puits est observable (photo 166)

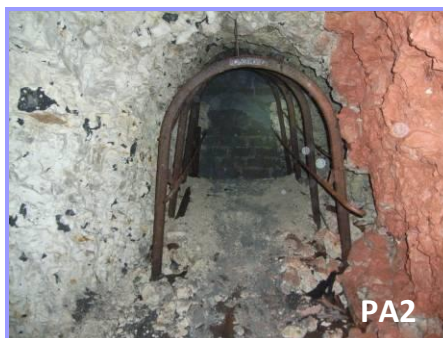
Surveillance par peinture sur pilier
Un ancien accès (PA2) à la carrière (puits et descendrie) est comblé. Un mur de parpaings clotûre définitivement l'accès (photo 224)
