SGA - Gravelines
Buttes paysagères n°1 et n°2
Demande de permis d'aménager

Réf. Entime 5100-006-001 / Rév. B / 27.07.2018

II PA2 – NOTICE DESCRIPTIVE

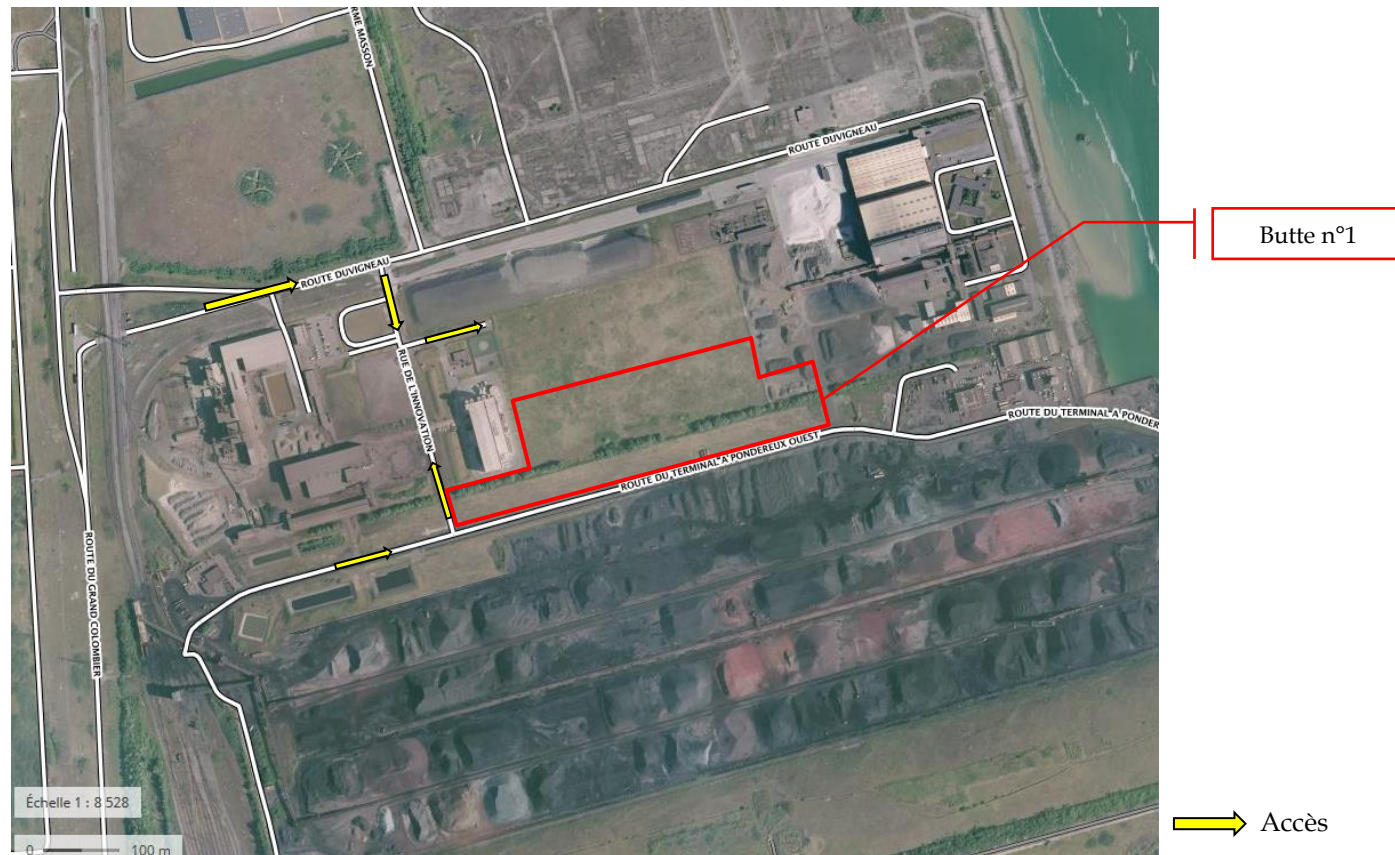
Figure 7 : Accès à la butte n°1

L'accès à la butte n°1 se fait par la route Duvigneau ou la route du terminal à pondéreux Ouest (Figure 7).
