Direction Départementale des Territoires et de la Mer du Nord

CARRIÈRE DU CHEMIN VERT A MARLY (59)

**ÉTAT GEOTECHNIQUE DE LA CARRIÈRE
APRÈS INSPECTION ET
PROPOSITIONS DES MODES DE GESTION**

**CAVITÉS SOUTERRAINES :
DÉMARCHE DE GESTION DES RISQUES DANS LE DÉPARTEMENT DU NORD**

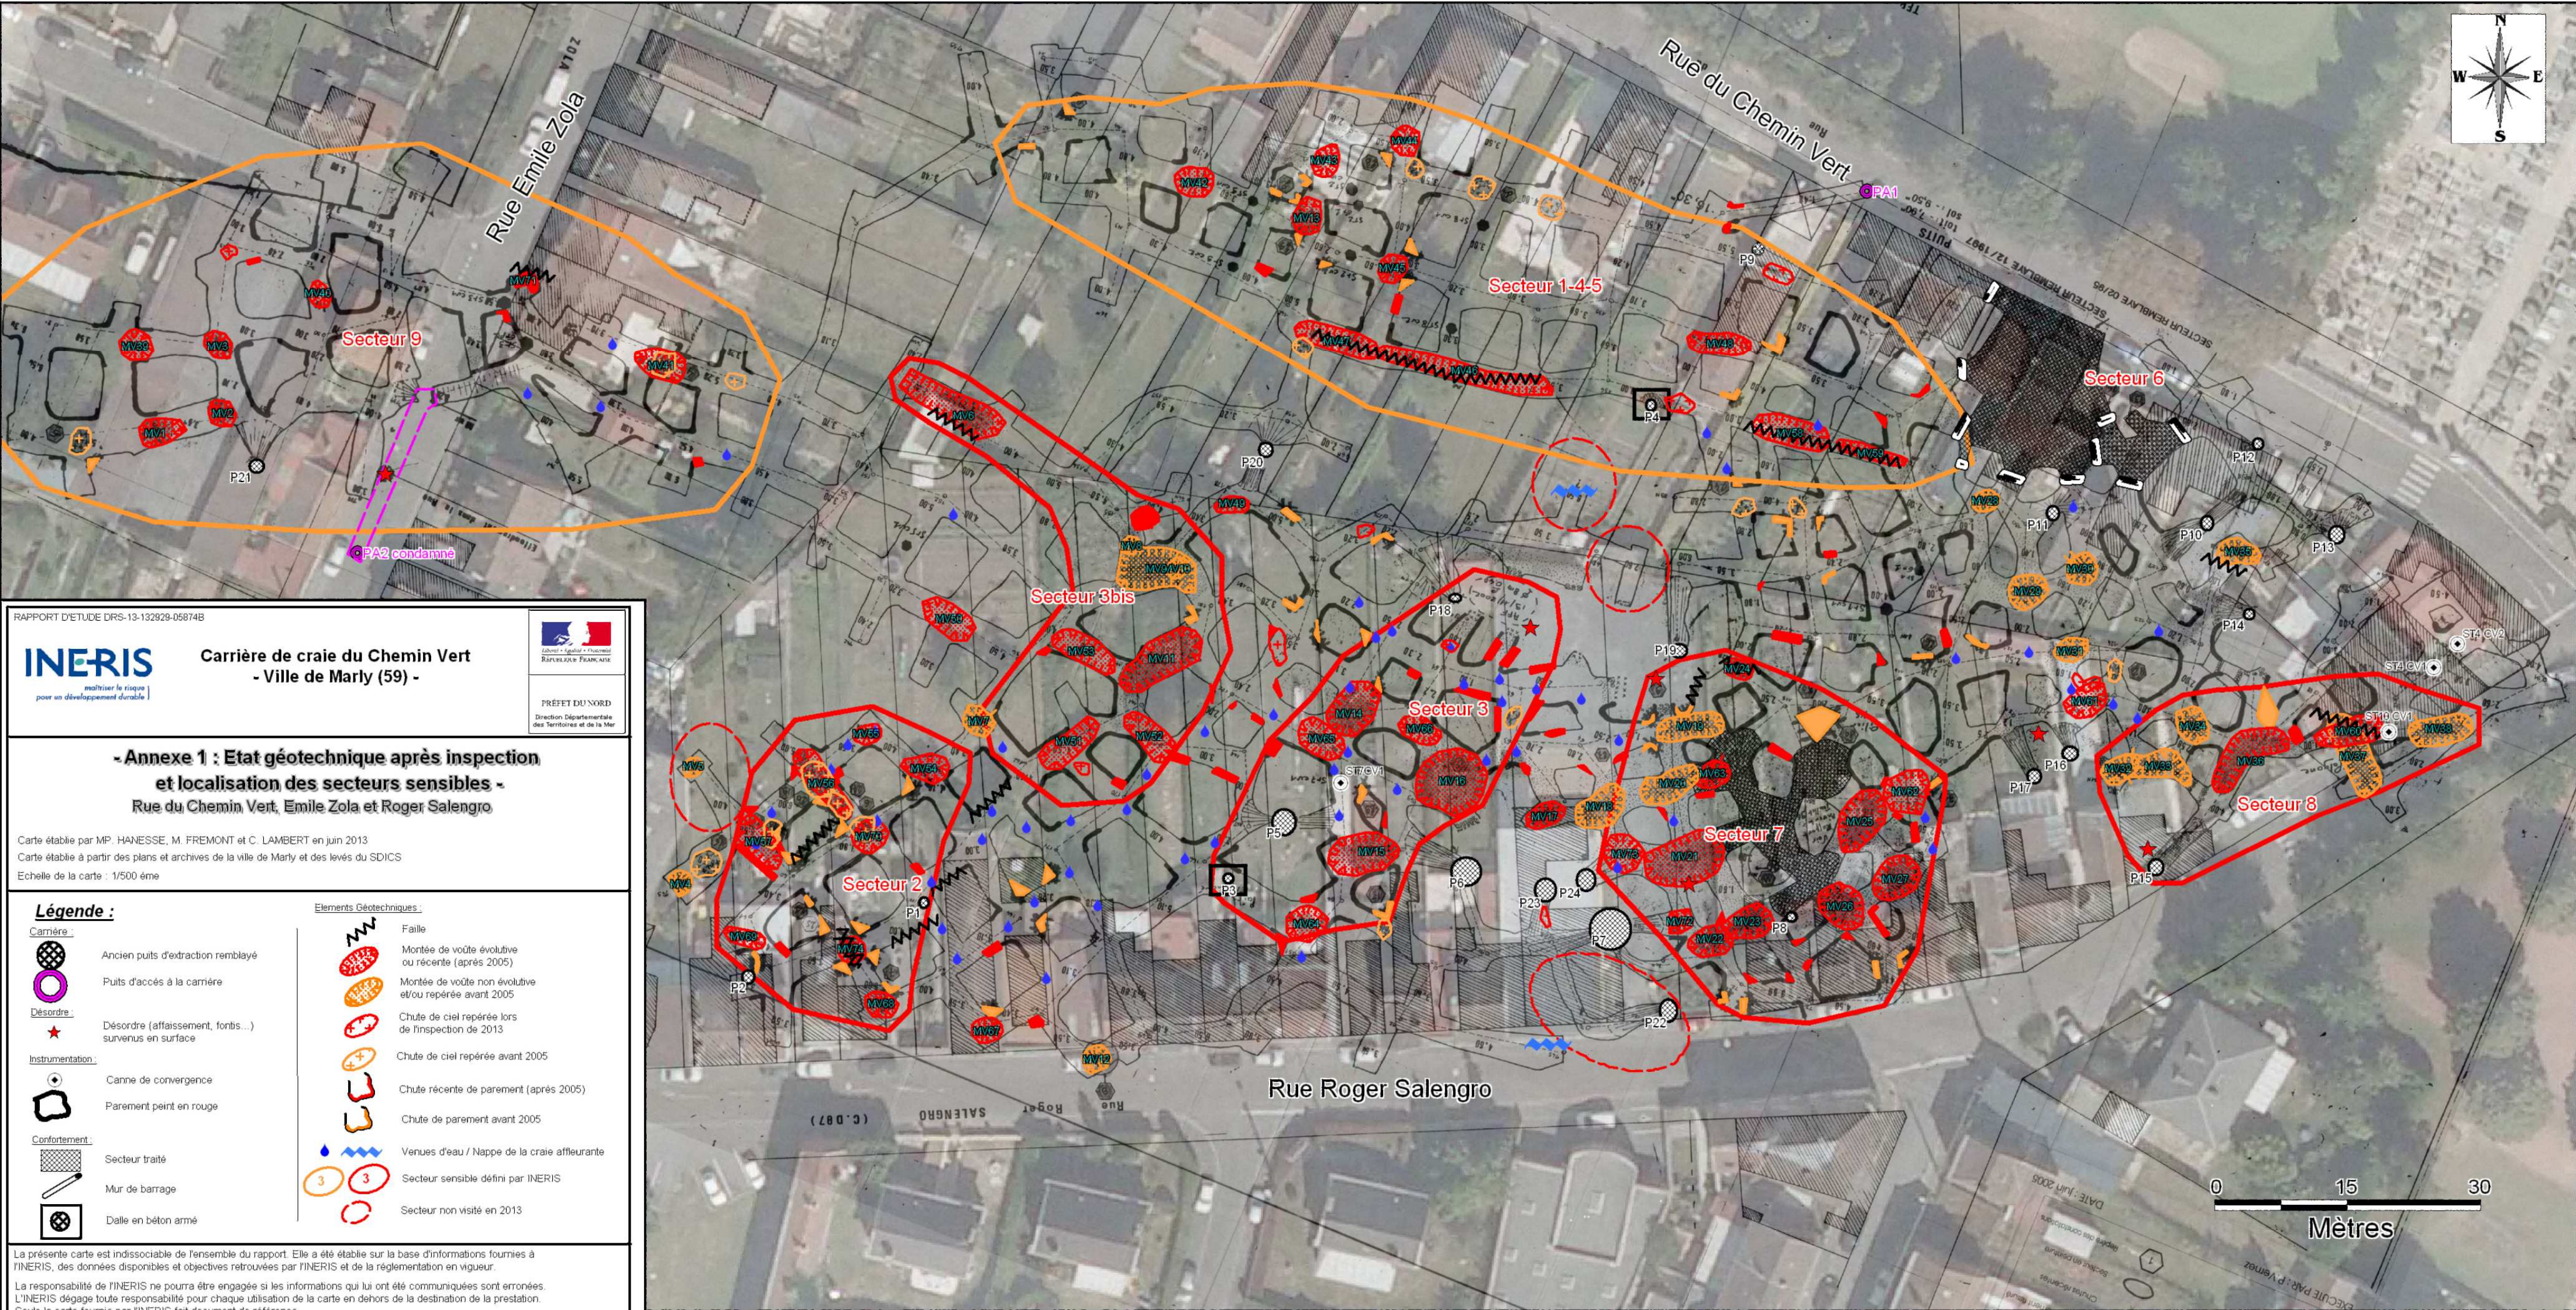
**ANNEXE 1 : ETAT GÉOTECHNIQUE APRÈS INSPECTION ET
LOCALISATION DES SECTEURS SENSIBLES**

Carrière		Eléments Géotechniques	
	Ancien puits d'extraction remblayé		Faïlle
	Puits d'accès à la carrière		Montée de voûte évolutive ou récente (après 2005)
	Désordre		Montée de voûte non évolutive et/ou repérée avant 2005
	Désordre (affaissement, fontis...) survenus en surface		Chute de ciel repérée lors de l'inspection de 2013
	Instrumentation		Chute de ciel repérée avant 2005
	Canne de convergence		Chute récente de parement (après 2005)
	Parement peint en rouge		Chute de parement avant 2005
	Confortement		Venues d'eau / Nappe de la craie affleurante
	Secteur traité		Secteur sensible défini par INERIS
	Mur de barrage		Secteur non visité en 2013
	Dalle en béton armé

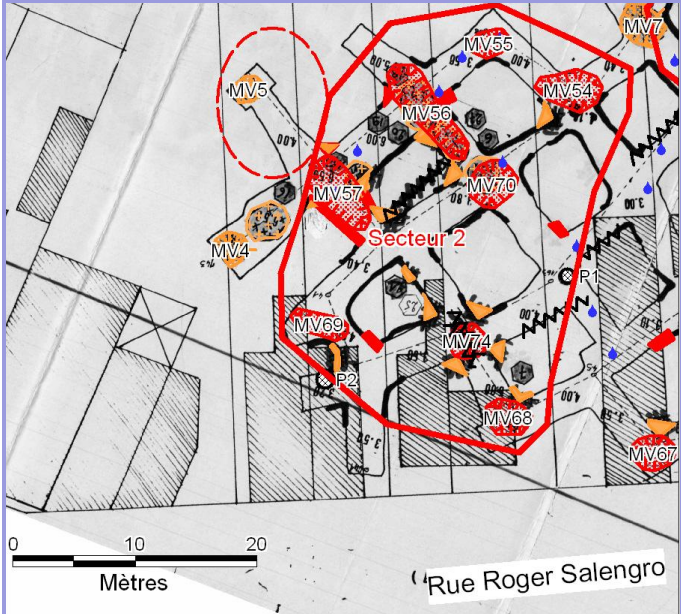
Date visite	26/04/2013
Observateurs	M-P. Hanesse et G. Guillon
Nom du secteur	Secteur 2
Localisation du secteur	<p>Au nord de la rue Roger Salengro, sous des habitations</p>

<p>B13 - Mouvements de terrain – zone inaccessible – désordres en surface</p>	<ul style="list-style-type: none"> • Montées de voûte de grandes étendues, volumes de vides importants • Certaines montées de voûte atteignent les terrains de surface (présence de limon) • Parements fracturés naturellement et mécaniquement, chutes et écaillages récents de parement (photo 242)

<ul style="list-style-type: none"> • Gonflement du parement du puits P1 (photo 254) • Un mur en terre de 2 m de hauteur empêche l'accès à une petite galerie à l'ouest du Secteur 2 (en pointillés rouges sur la figure de localisation) 	
	Indices de dégradation	Etat dégradé	Etat très dégradé

<p>B14 - Evolutions observées</p>	<ul style="list-style-type: none"> • Evolution significative des montées de voûte (notamment MV56 : photo 245 et MV57) • Plusieurs montées de voûte sont apparues depuis 2005 (date de la dernière mise à jour du SEISM) • Un angle de pilier, proche de la montée de voûte MV57 est fortement dégradé et la bâche est recouverte de blocs

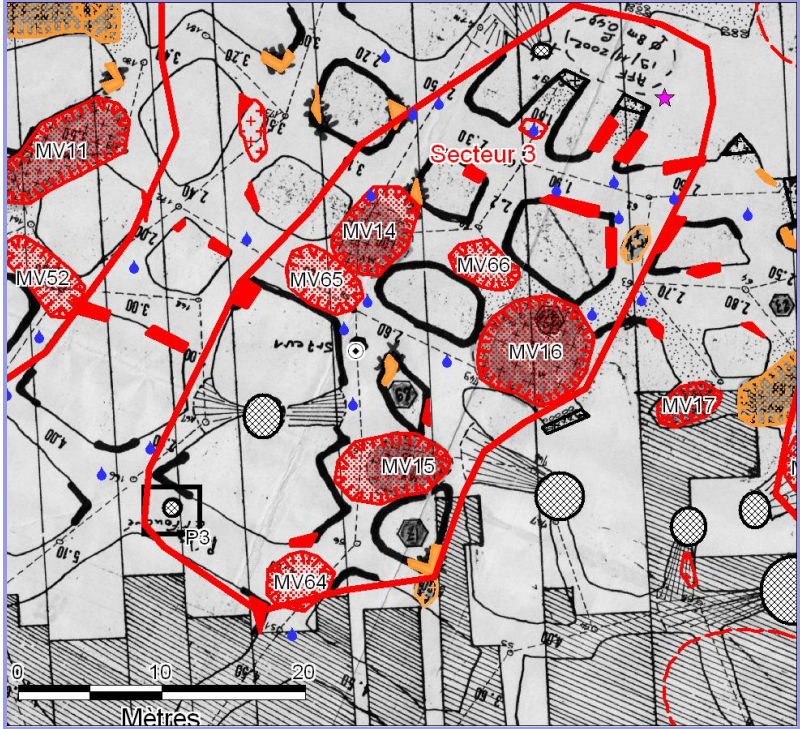
Date visite	26/04/2013
Observateurs	M-P. Hanesse et G. Guillon
Nom du secteur	Secteur 3

<p>B13 - Mouvements de terrain – zone inaccessible – désordres en surface</p>	<ul style="list-style-type: none"> Puits P3 effondré. Du remblai se trouve dans la colonne et est susceptible de coulisser, entraînant un débouffrage du puits (photo 194) 	<ul style="list-style-type: none"> Montées de voûte de grandes étendues, volumes de vides importants Parements très fracturés naturellement et mécaniquement, chutes récentes de parement Un affaissement de 8 m de diamètre et de 50 cm de profondeur recensé en 2002 au nord du secteur.

<p>B14 - Evolutions observées</p>	<ul style="list-style-type: none"> Evolution notoire des montées de voûte (notamment MV15 : photo 190 et MV16 : photo 184) et dégradation des parements Plusieurs montées de voûte sont apparues depuis 2005 (date de la dernière mise à jour du SEISM)

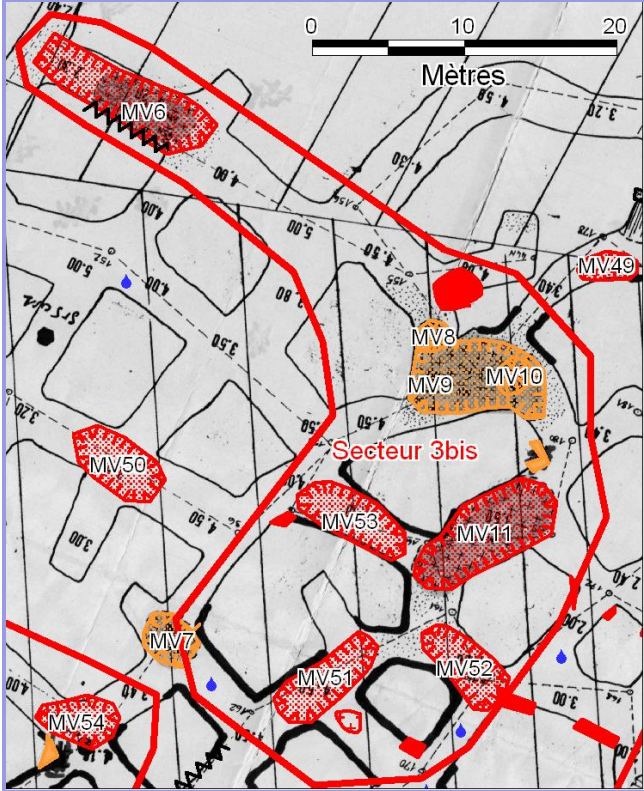
Date visite	26/04/2013
Observateurs	M-P. Hanesse et G. Guillon
Nom du secteur	Secteur 3bis

<p>B13 - Mouvements de terrain – zone inaccessible – désordres en surface</p>	<ul style="list-style-type: none"> • Montées de voûte de grandes étendues, volumes de vides importants (photo 199 pour MV11) • Parements très fracturés naturellement et mécaniquement, chutes récentes de parement

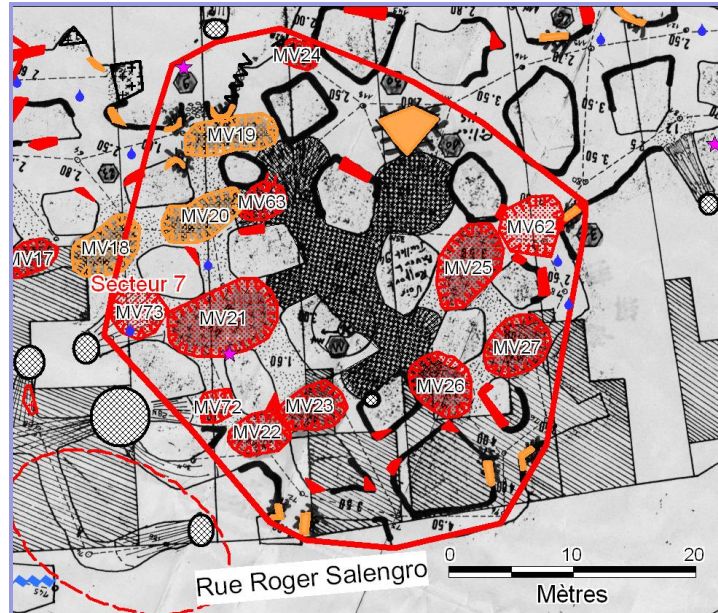
Localisation du secteur

<p>B13 - Mouvements de terrain – zone inaccessible – désordres en surface</p>	<ul style="list-style-type: none"> • Montées de voûte de grandes étendues, volumes de vides importants (MV25 : photo 173) • Certaines montées de voûte atteignent les terrains de surface (présence de limon) • Désordres survenus en surface : un affaissement en 2002, deux effondrements en 2010 • Parements fracturés naturellement et mécaniquement, chutes et écaillages récents de parement (photo 269)

<ul style="list-style-type: none"> • Du fait du mauvais aérage de la carrière, une galerie n'a pas pu être visitée au sud-ouest du Secteur 7 (en pointillés rouges sur la figure de localisation) 	
Indices de dégradation		Etat dégradé	Etat très dégradé

<p>B14 - Evolutions observées</p>	<ul style="list-style-type: none"> • Evolution notoire des montées de voûte (notamment MV26 : photo 176 et MV23 : photo 177) et dégradation des parements • Plusieurs montées de voûte sont apparues depuis 2005 (date de la dernière mise à jour du SEISM)

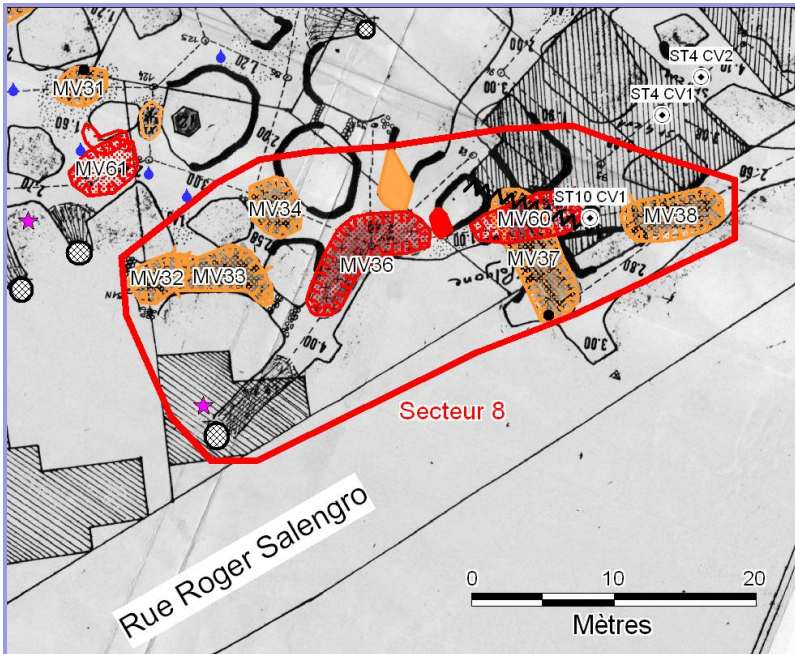
Date visite	26/04/2013
Observateurs	M-P. Hanesse et G. Guillon
Nom du secteur	Secteur 8
Localisation du secteur	<p>Dans l'angle des rues Roger Salengro et Chemin Vert, sous des habitations</p>

- Evolution significative des montées de voûte
- Chute récente de bloc à l'angle du pilier proche de la montée de voûte MV36 (photo 161)
- Pour les quatre cannes de convergences encore en place, une évolution significative a été mesurée depuis leur dernier relevé par l'INERIS en 1994 : la vitesse de déformation mesurée entre le toit et le sol de la carrière est de l'ordre de :
 - ✓ 0,02 mm/an pour la station 4 ;
 - ✓ 0,06 mm/an pour la station 10 ;
 - ✓ 0,10 mm/an pour la station 7 (presque 3 mm de convergence depuis 1986).

Ce lent fluage des épontes de la carrière d'environ 1/10 mm par an était déjà indiqué dans le rapport de surveillance établi par l'INERIS en 1994.

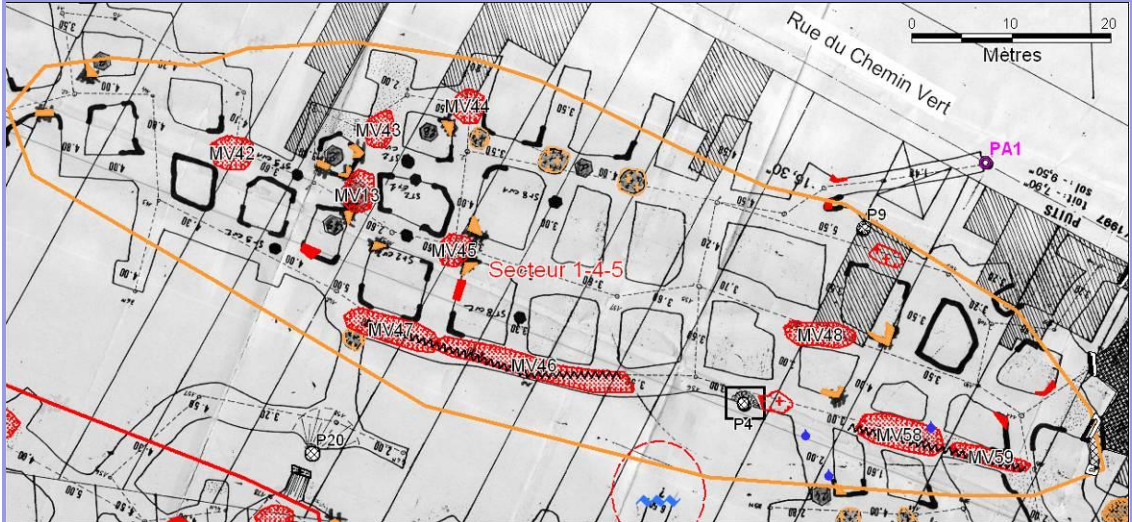
Date visite	26/04/2013
Observateurs	M-P. Hanesse et G. Guillon
Nom du secteur	Secteur 1-4-5
Localisation du secteur	<p>Au sud de la rue du Chemin Vert, à proximité du puits d'accès à la carrière, sous des habitations et terrains privés</p>

<p>B12 - Surveillance – traitement – confortement existant</p>	<p>Surveillance par peinture sur pilier</p> <p>Le puits P4 est fermé en tête par une dalle béton, la colonne de ce puits est vide (photo 203)</p>
